## PUNCT DE VEDERE AL EXPERTULUI TEHNIC IN URMA VIZITEI IN TEREN DIN 06.08.2024

În urma vizitei în teren la planseul podului peste raul Dambovita din data de 06.08.2024 s-a constatat că unele degradări s-au accentuat astfel încât este necesară începerea cât mai repede posibil a lucrărilor de reabilitare/consolidare/inlocuire ale podului. Mai jos sunt prezentate o serie de imagini fotografice în urma vizitei în teren. Menționăm că degradările sunt de așa natură (inclusiv cedări ale reazemelor grinzilor după cum se va putea vedea mai jos) încât un colaps al structurii, nu neapărat general, dar foarte probabil local este posibil să se producă în orice moment.

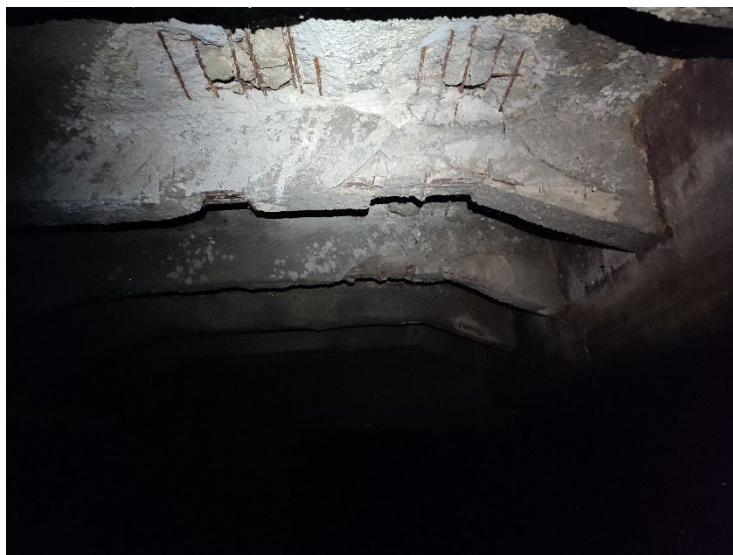
Foto 1. Beton exfoliat din placa de suprabetonare - armatura corodată

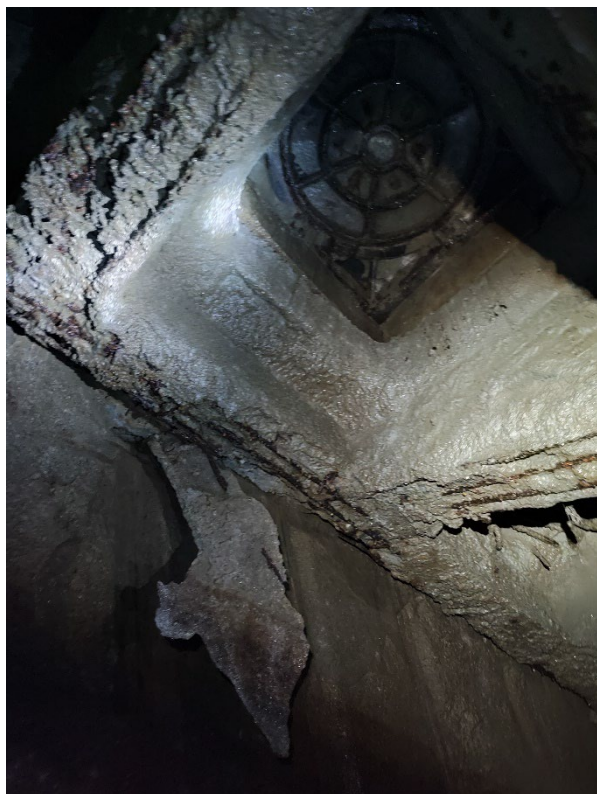
Foto 2. Armături corodate, expuse la umiditate

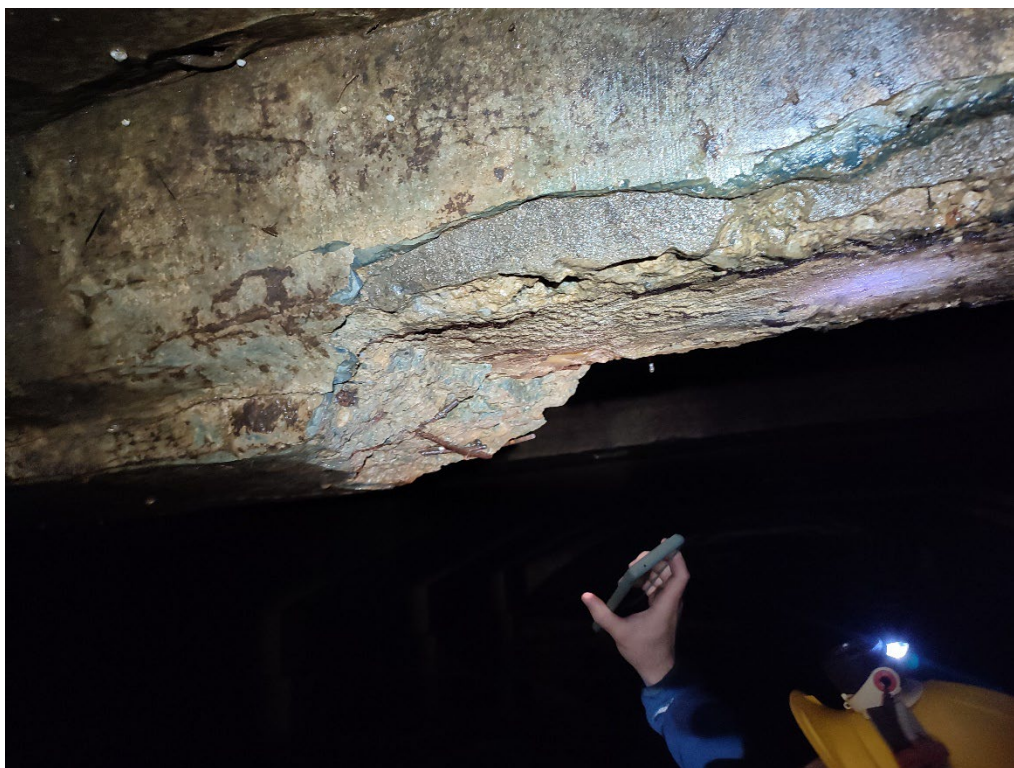
Foto 3 . Betoane distruse, elemente metalice expuse umiditatii

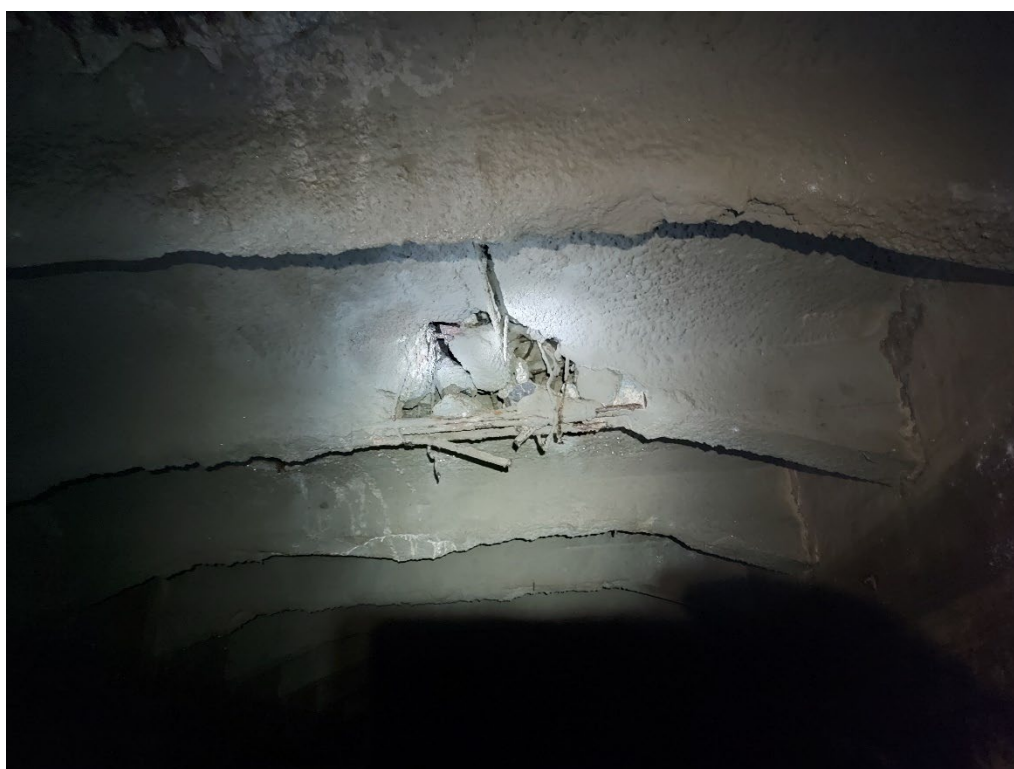
Foto 4. Antretoaza rupta!

Fotografiile de mai sus nu reprezinta nici pe departe totalitatea defectelor intalnite in cadrul vizitei ci doar o exemplificare a acestora pentru a se intelege gravitatea situatiei intr-o zona circulata intens inclusiv de mijloace de transport in comun. Cedarea sub trafic a unor antretoaze poate atrage dupa sine flexibilizarea pana la rupere a placii de beton care sustine traficul cu consecinte incalculabile asupra sigurantei circulatiei. Deasemenea, si cu consecinte chiar mai mari, cedarea sub trafic a unor infrastructuri, fenomen care este deja amorsat dupa cum se poate observa mai sus, poate atrage colapsul general al structurii pe zonele in care infrastructurile au cedat.

In consecinta, parerea expertului tehnic este ca lucrarile de reabilitare/consolidare/inlocuire trebuie incepute de urgenta, existand pericolul de cedare (prabusire) al unor parti din structura. In cazul in care, din motive obiective nu este posibil acest lucru, este necesara cel putin o limitare a greutatii vehiculelor care sa circule pe pod la maxim 10 tone. Deasemenea, viteza vehiculelor va trebui redusa la maxim 30km/h iar distanta intre acestea sa nu fie mai mica de 5m. In cazul in care in zona exista limitatoare de viteza denivelate, acestea vor trebui sa fie eliminate pana la finalizarea lucrarilor intrucat exista riscul inducerii de vibratii suplimentare in structura.

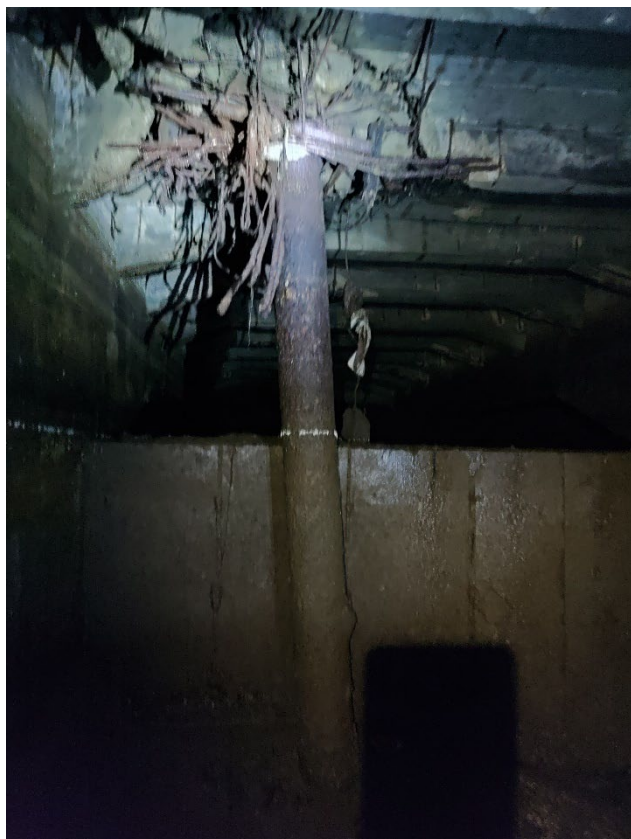
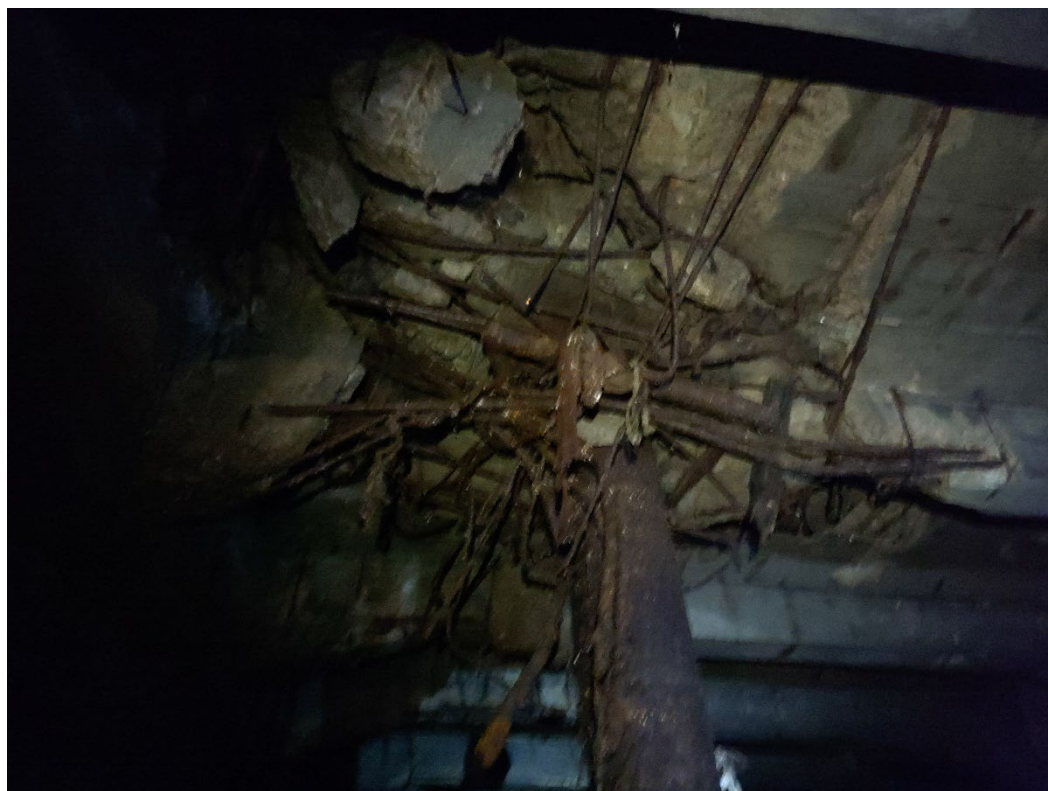
Foto 5-6 – Zona de rezemare a antretoazei complet distrusa

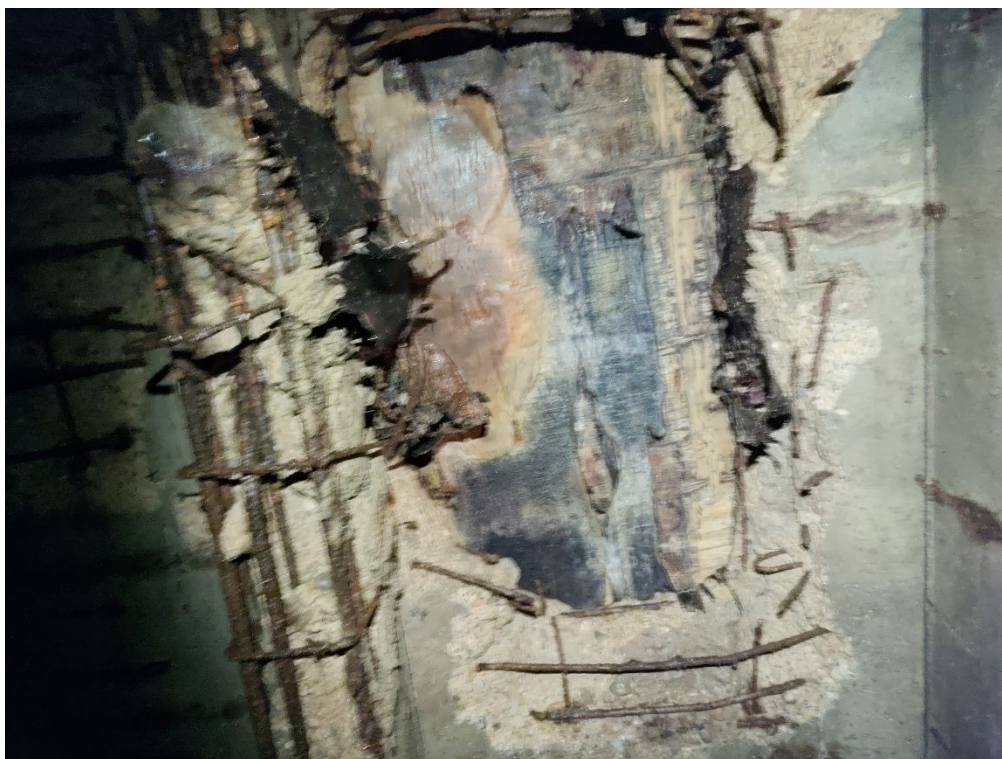
Foto 7 – Zona de placa distrusa, armatura din antretoaze complet expuse

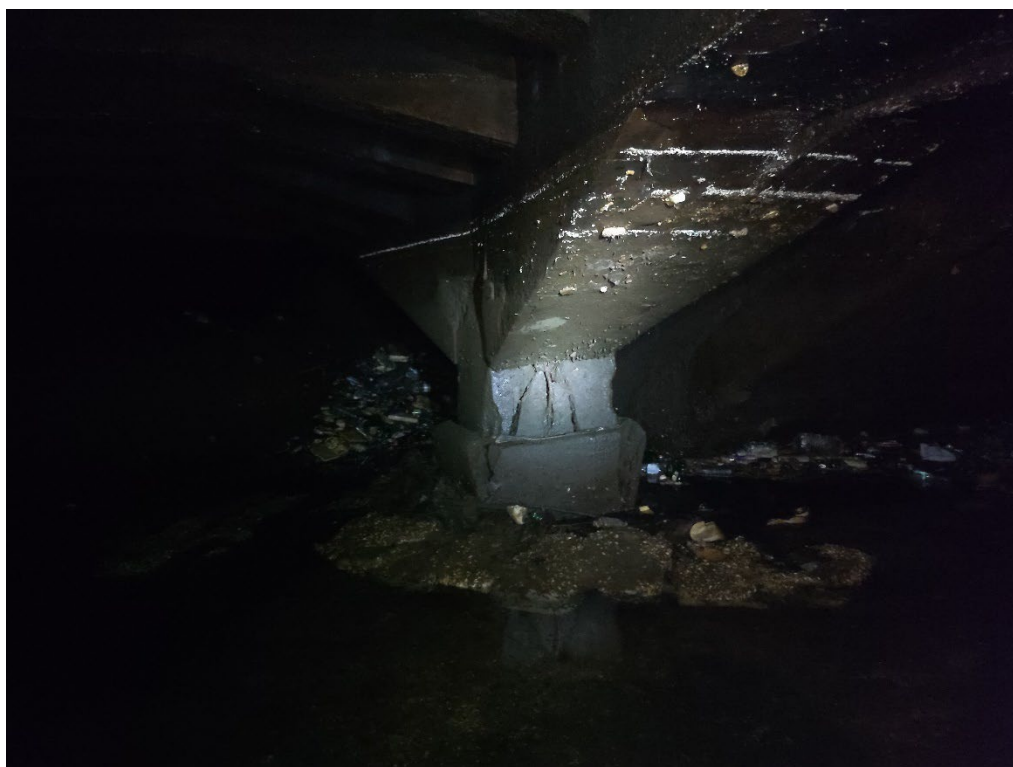
Foto 8 – Cedare a infrastructurii podului!

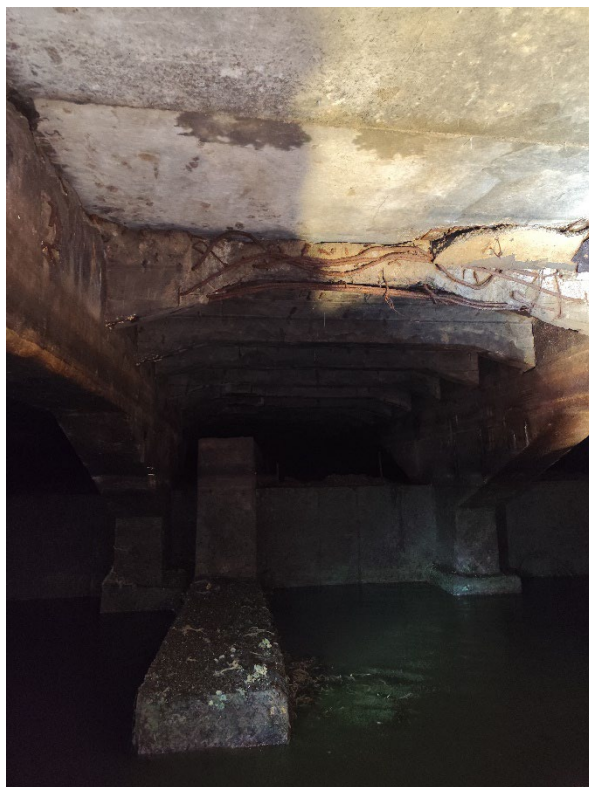
Foto 9 – Armături complet expuse, deformat, antretoaza iesita din lucru

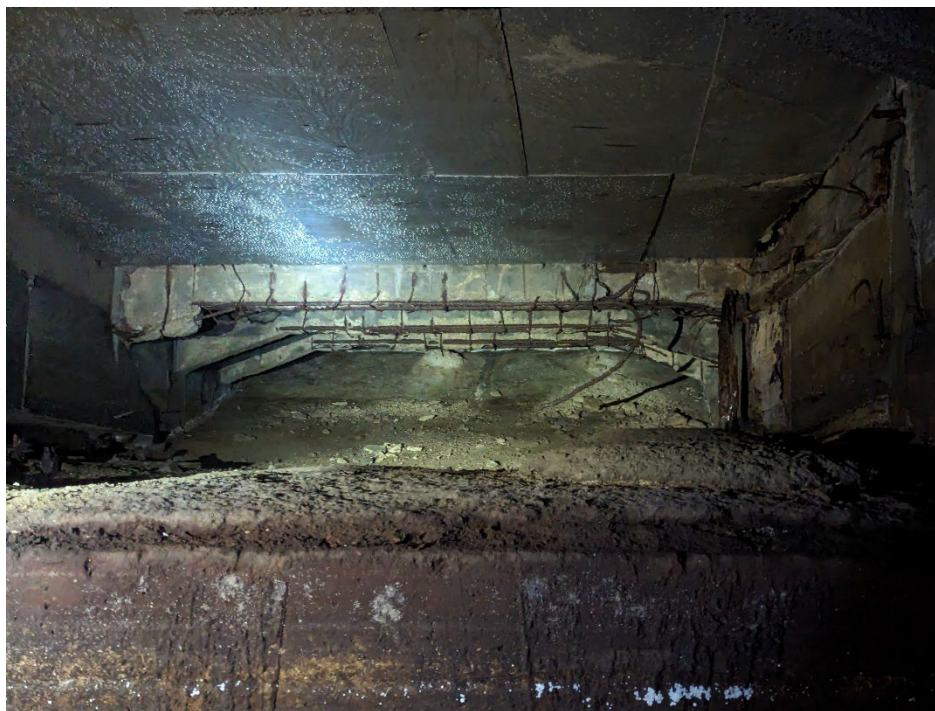
Foto 10. Serie de antretoaze cu armaturile expuse, ruginite

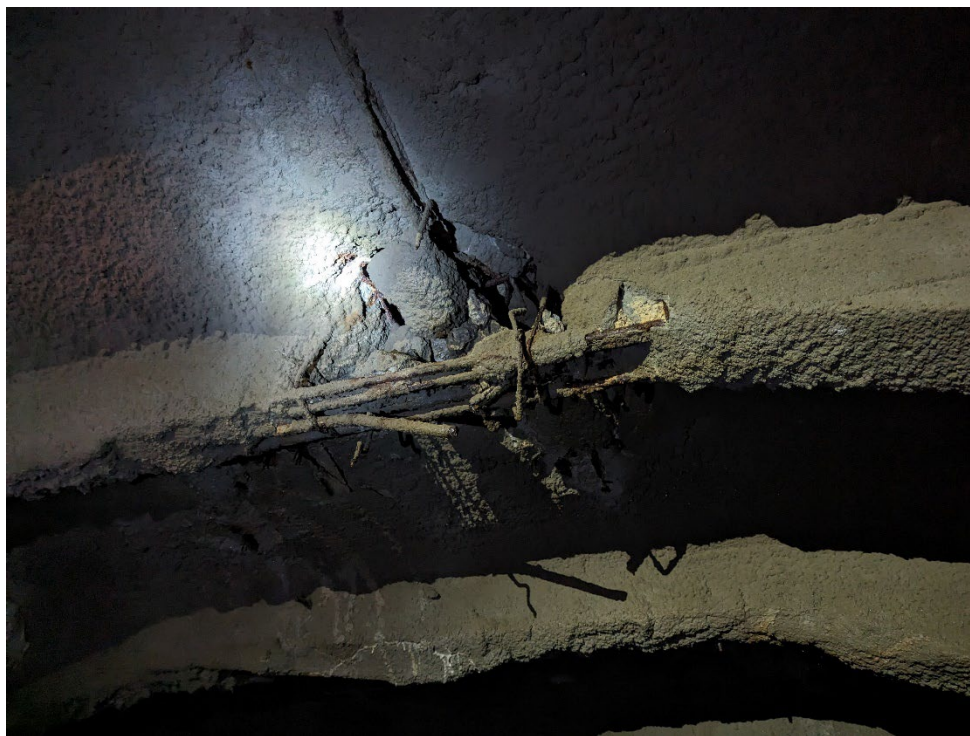
Foto 11. Sectiune de antretoaza complet distrusa
